SERVICE BULLETIN

SB-014

Visual check of the roll pins and axle assembly for corrosion and loosening

All Zlin Savage SSA01 and SSA02 kit equipped with 19.5mm axle (part number: AV-ZLIN-011 and AV-ZLIN-010)

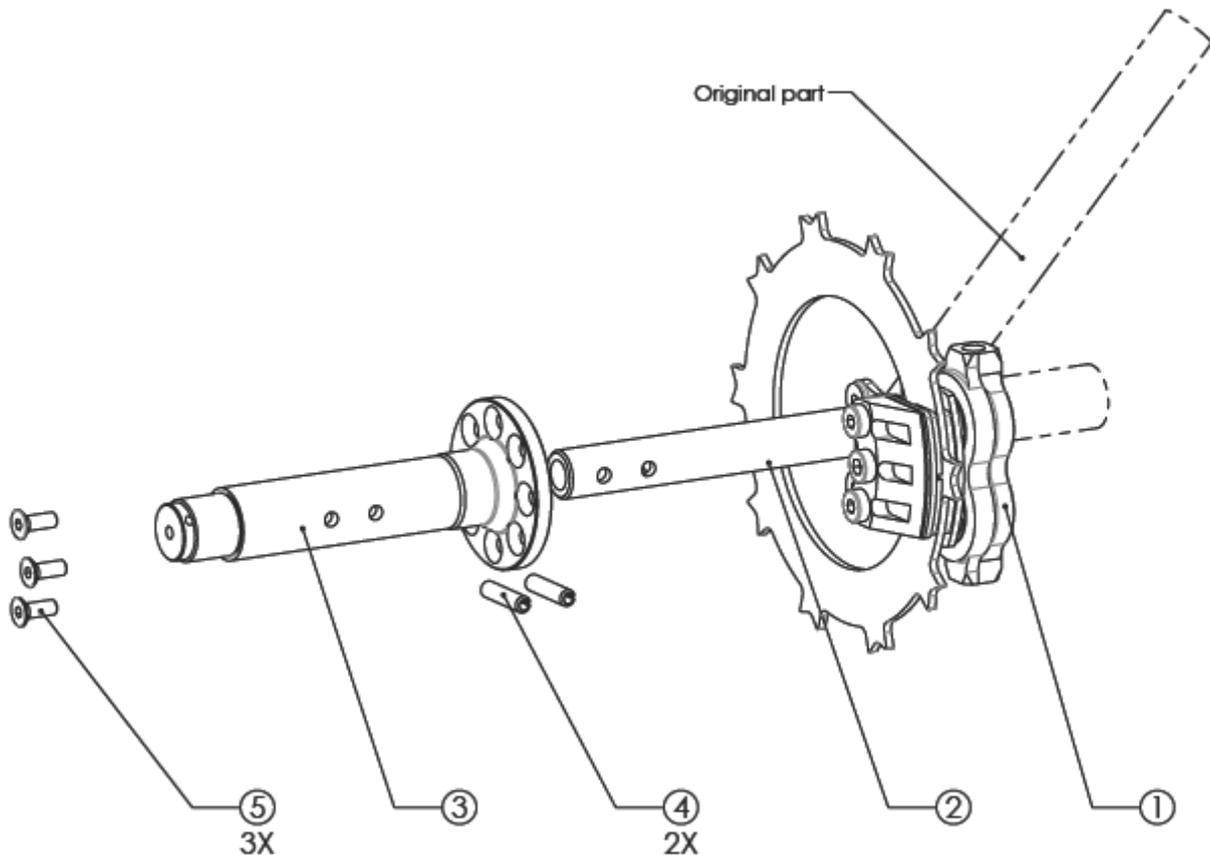
Rep. 4 : Roll pins / goupilles mécanindus

Regarding the use of the equipped planes, Roll pins securing the 2 axles AV-ZLIN-011 and AV-ZLIN-010 together can show some corrosion and can be found loose or missing in their location.

Visually check for the 2 roll pins (Rep. 4 on the drawing) per side, check for corrosion and loosening / missing.

One side shown on the drawing / 1 seul coté représenté sur le schéma.

If loosen, replace the roll pins

If corroded, replace the roll pins

If missing, Install a new roll pin
