**DA 40 Rudder Clearance with Beringer Kit Installed**  
***Dégagement du palonnier sur DA40 avec l'installation du kit Beringer***

This Service Bulletin describes the pedal stop bushing adaptation on Diamond DA40 (all models equipped with mechanical rudder) regarding the possible interference between Master Cylinder and the adjustment handle return springs when the pedal assembly is in the fully forward position.

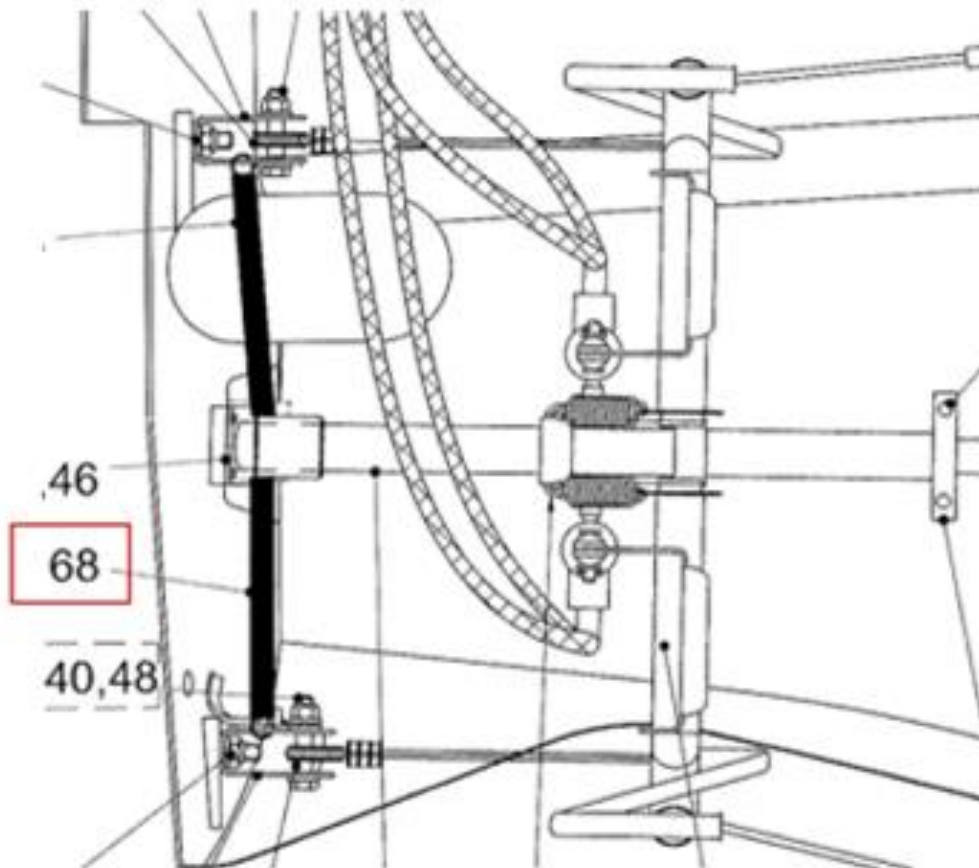
When installing Master Cylinders on Diamond DA40 (STC-009), they may contact the adjustment handle return springs when the pedal assembly is in the fully forward position.

This interference is present only on DA40 equipped with mechanical pedals.

In case of interference, replace the original pedal stop bushing C61-2700-101-001 with stop bushing AV-DIAM-704.
